ООО «Мэлвуд»  
СТРОИТЕЛЬНО-ТЕХНИЧЕСКАЯ  
ЭКСПЕРТИЗА  
ТЕЛ: 287-65-44

## ЭКСПЕРТНОЕ ЗАКЛЮЧЕНИЕ

по результатам визуально-инструментального обследования технического состояния конструкций квартиры многоквартирного дома, расположенной по адресу: город Новосибирск, улица , дом № , квартира № , по техническому заданию

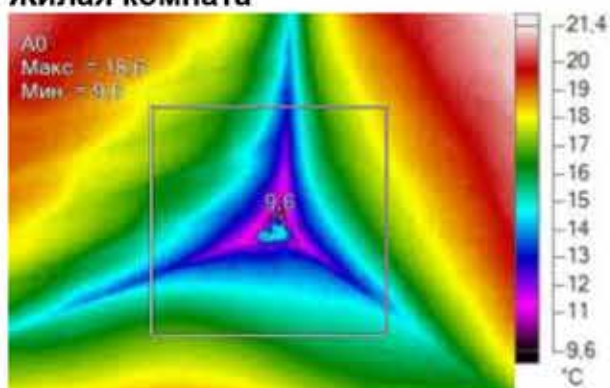
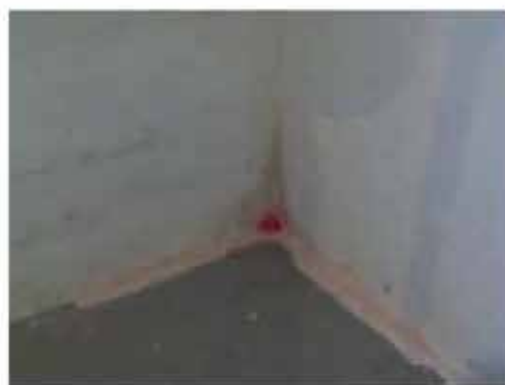
IR011472.IS2

Пересчет температуры дефекта на расчетные условия показывает понижение температуры до 0 °C.

- обнаружены температурные аномалии в сопряжениях ограждающих конструкций (ОК) и перекрытий. Температура дефектов превышает установленные нормы *СП 50.13330.2012 «Тепловая защита зданий. Актуализированная редакция СНиП 23-02-2003», пункт 5.7.* Температура в сопряжениях ОК не должна опускаться ниже расчетной температуры точки росы 11,6 °С для жилых помещений (по СП 23-101-2004 «Проектирование тепловой защиты зданий» приложение Р (справочное)) при расчетной температуре наружного воздуха в холодный период года. Нарушения зарегистрированы на термограммах №№11472, 11481.

- обнаружены температурные аномалии в сопряжениях ограждающих конструкций (ОК) и перекрытий. Температура дефектов превышает установленные нормы СП 50.13330.2012 «Тепловая защита зданий. Актуализированная редакция СНиП 23-02-2003», пункт 5.7. Нарушения зарегистрированы на термограммах №№11472, 11481.

- восстановление теплоизоляции методом заливки пенополиуретана в полости стен;
- установить вытяжные вентиляторы в вентиляционные отверстия вентиляционной системы с подключением к действующей системе электроосвещения квартиры;
- произвести ремонт монтажного шва оконных блоков;
- выполнить регулировку запорных механизмов оконных блоков.

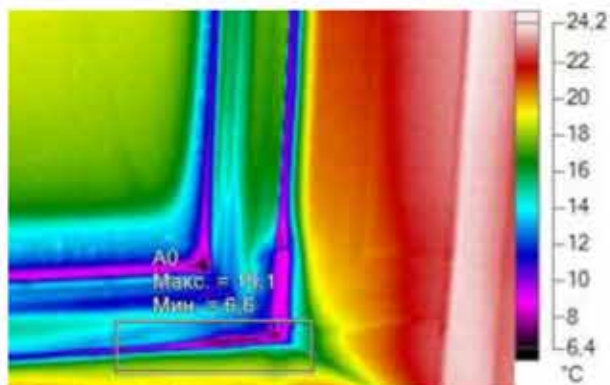
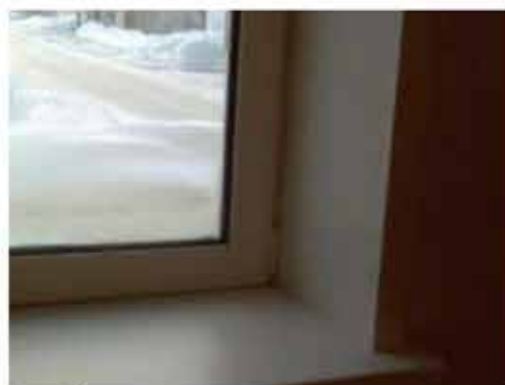
IR011474.IS2

Нарушен способ монтажа оконного блока.

- обнаружены места инфильтрации холодного воздуха в помещение через уплотнитель створки оконного блока, через примыкания оконного блока к оконному проему по причине нарушений допущенных в ходе монтажа светопрозрачных конструкций. Нарушения зарегистрированы на термограммах №№11474, 11476-11478, 11483, 11484.

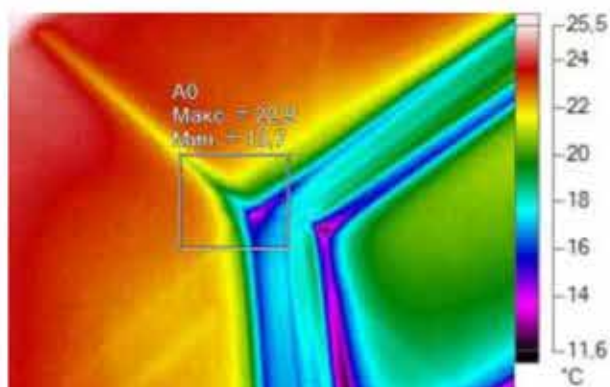
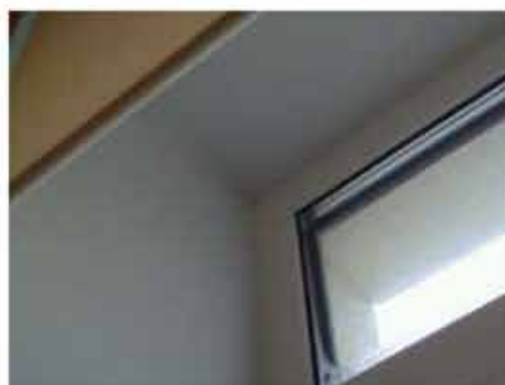
IR011476.IS2

Нарушен способ монтажа оконного блока.

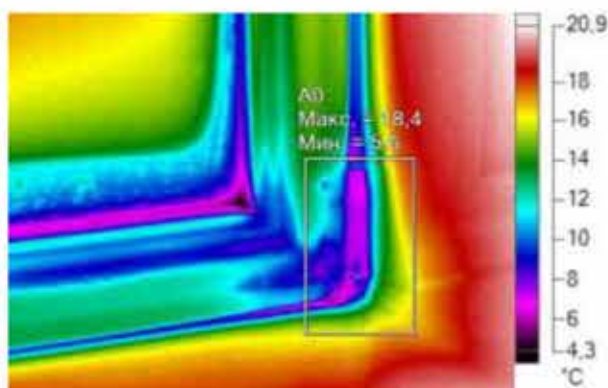
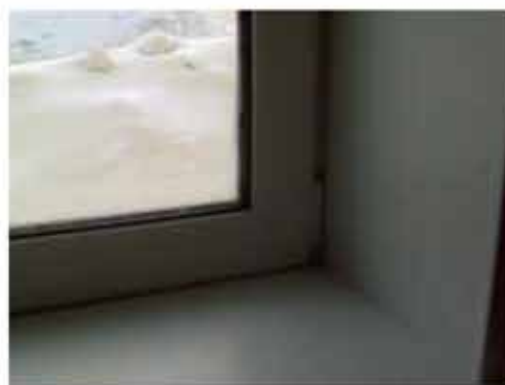
**IR011483.IS2**

Нарушен способ монтажа оконного блока.

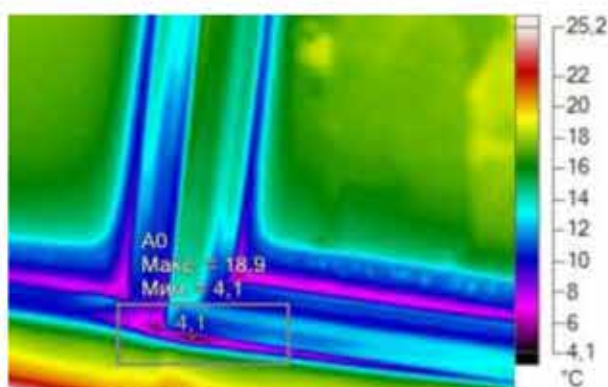
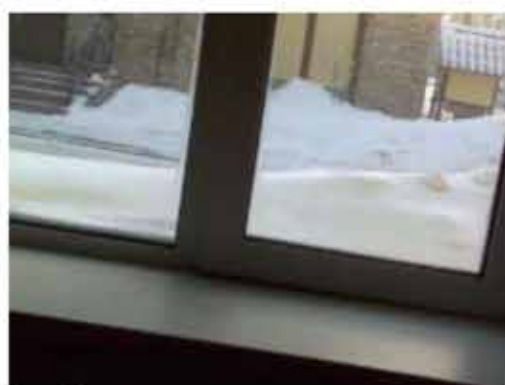
**IR011484.IS2**

Нарушен способ монтажа оконного блока.

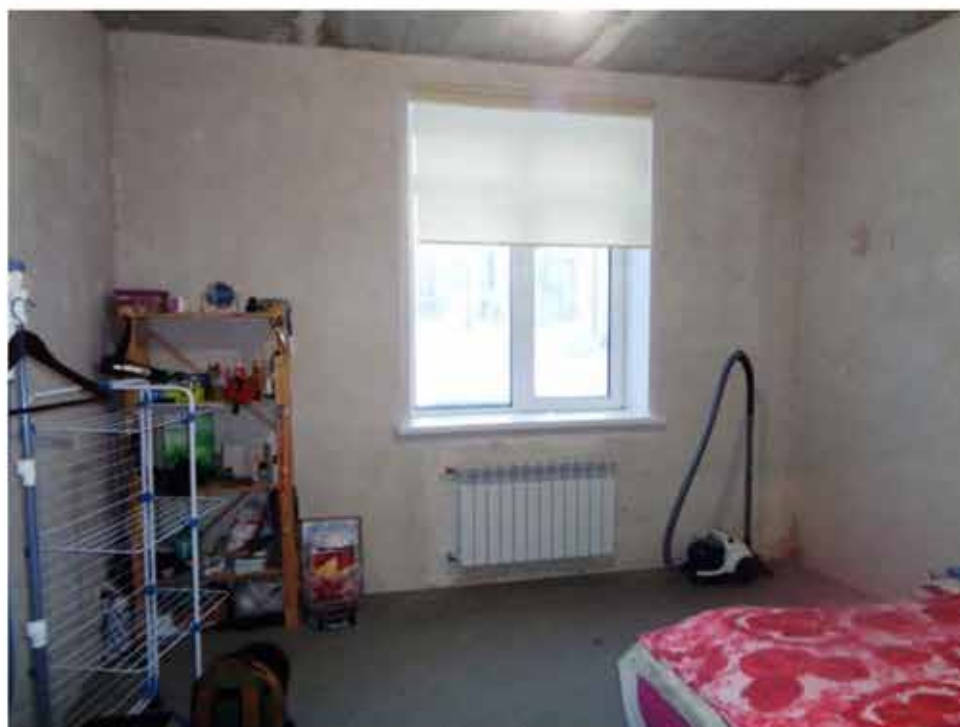
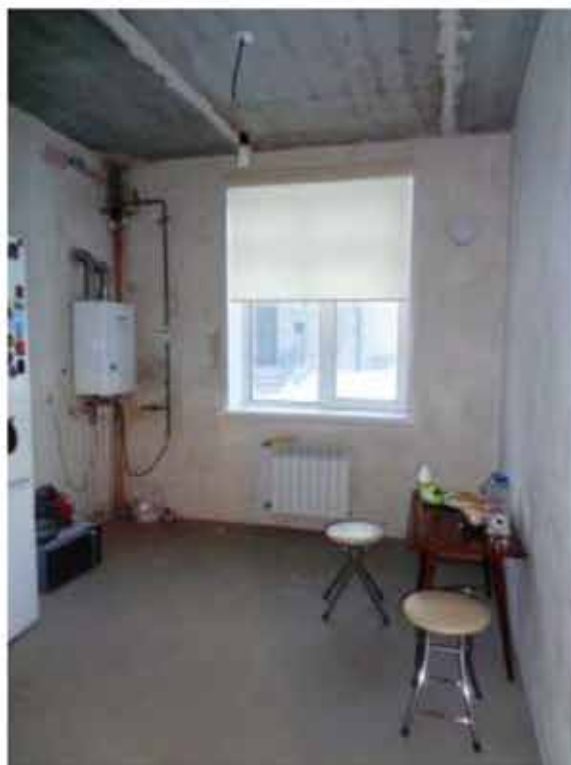
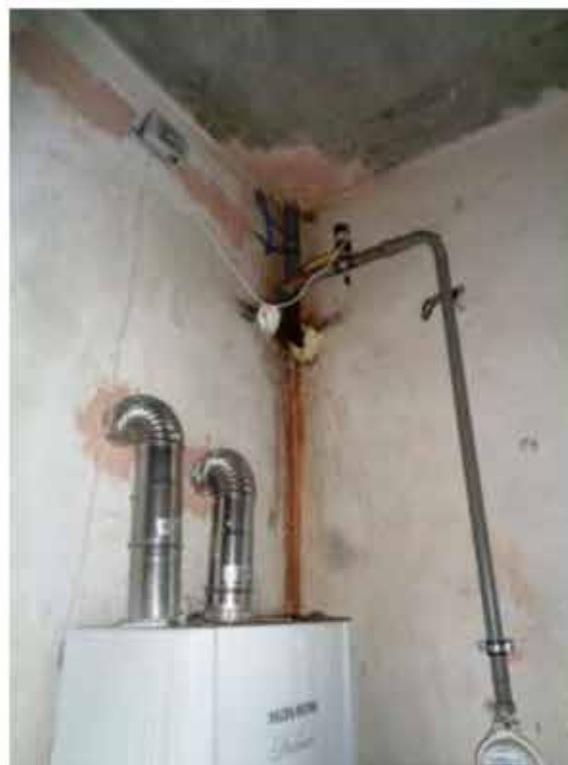
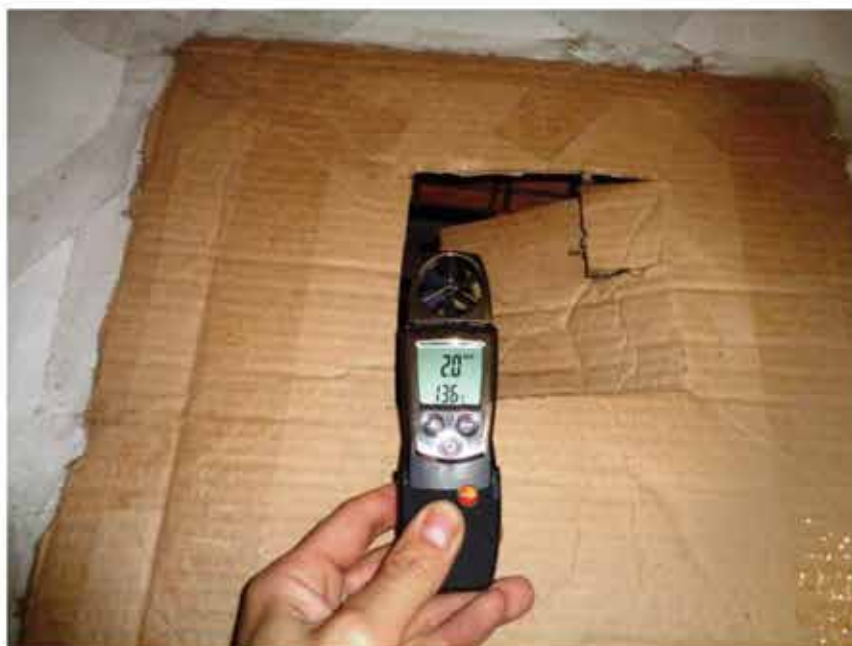
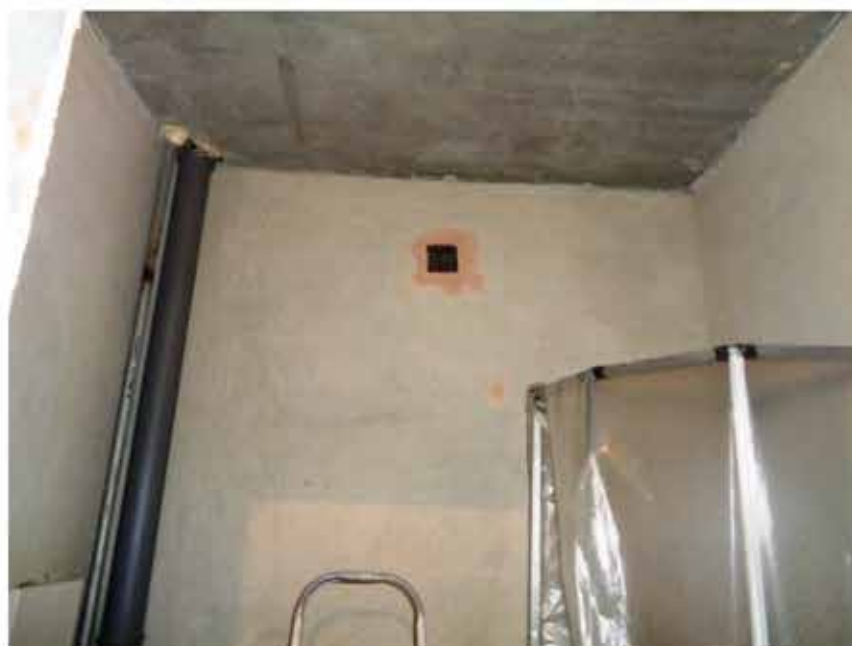
Фото 1 - 5. Фрагмент вида конструкций квартиры, расположенной по адресу:  
город Новосибирск, улица \_\_\_\_\_, дом № \_\_\_\_\_, квартира № \_\_\_\_\_.
